**UNITA' IMMOBILIARI SITE IN
VIA IV NOVEMBRE n. 41, 43, 45 E VIA PRATI, SNC
28887 – OMEGNA (VB)**

DATA SOPRALLUOGO: 04 SETTEMBRE 2024

DATA REPORT: 20 SETTEMBRE 2024

MODALITA': FULL

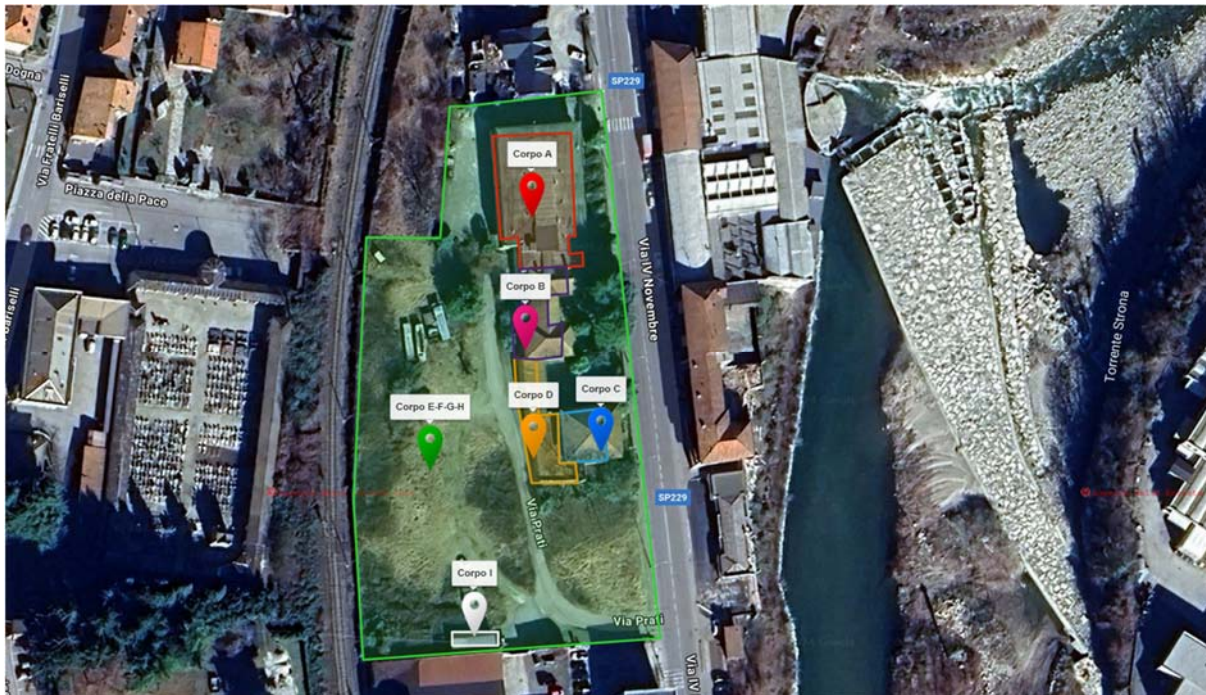
In considerazione delle caratteristiche e epoca costruttiva dei fabbricati per una migliore comprensione del complesso nella presente relazione si suddividono i fabbricati in cinque corpi come sotto illustrato:

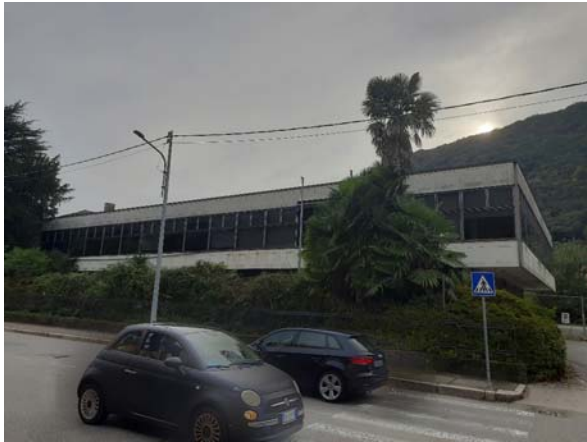
Esterno fabbricato A)

Immobile con struttura in ca costituita da un'ossatura portante travi-pilastri in cemento armato a maglia regolare con solai sempre in c.a. Le facciate perimetrali dell'edificio sono realizzate per il piano terra in muratura intonacata e tinteggiata, per la porzione al piano primo con aggetto con pannelli prefabbricati costituenti due fasce continue di altezza un metro interposte da finestratura continua. Il tetto è piano con presenza di lucernario in elementi traslucidi che permettono l'illuminazione naturale del grande ambiente open space interno. Le finiture che caratterizzano tutti i locali, sono discrete, risalenti all'epoca costruttiva. La pavimentazione è in gres nelle parti comuni e al piano terreno, in parquet negli uffici al piano primo; le pareti principali sono tinteggiate, i tramezzi sono in elementi di arredo fisso in legno, l'impianto di illuminazione è a soffitto, quello di riscaldamento/raffrescamento è a fancoil; i serramenti interni sono in legno, quelli esterni in metallo a vetro semplice. La dotazione impiantistica è da ritenersi adeguata alla destinazione d'uso, esternamente si è rilevata la presenza di sistema di video-sorveglianza, internamente è presente l'impianto di illuminazione e riscaldamento.

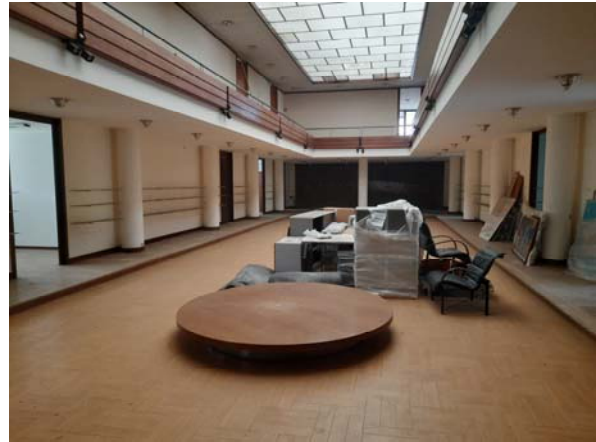
Interno fabbricato A)

L'immobile si presenta in stato di inutilizzo da anni in sufficiente stato manutentivo. Necessita di opere di manutenzione e ammodernamento oltrechè verifica della dotazione impiantistica. Si rileva la presenza di infiltrazioni significative di acqua dalla copertura in due punti degli uffici. Alcuni serramenti presentano crepe/fratture.

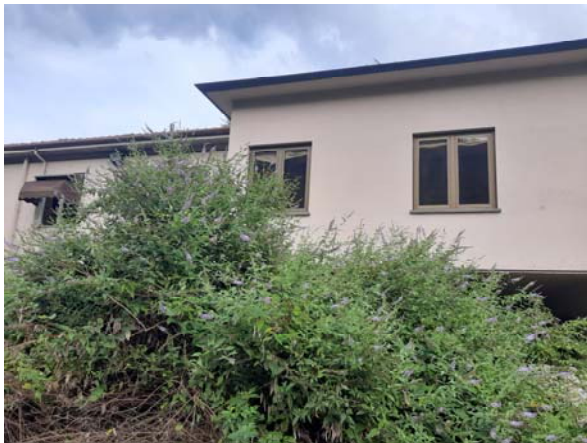
Esterno fabbricato B)

La struttura portante è costituita da murature perimetrali in mattoni con travi-pilastri e solai in cemento armato e fondazioni in c.a. Il tetto è a falde con piccola e grossa orditura in legno e copertura in tegole marsigliesi. Le finiture dei locali e la dotazione impiantistica sono le medesime di quelle rilevate nell'edificio principale ad eccezione delle finestre che sono state sostituite più recentemente e sono dotate di doppio vetro.

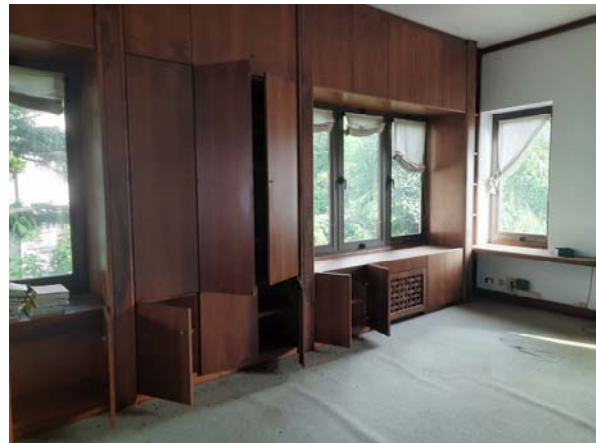
Interno fabbricato B)

L'immobile si presenta in stato di inutilizzo da anni in sufficiente stato manutentivo. Necessita di opere di manutenzione e ammodernamento oltrechè verifica della dotazione impiantistica.

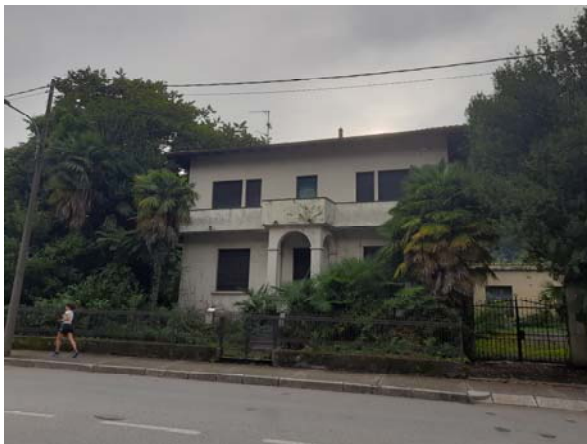
Esterno fabbricato C)

La struttura portante è costituita da murature perimetrali in mattoni con travi-pilastrini e solai in latero-cemento. Il tetto a falde ha struttura in legno con manto di copertura in tegole. La scala ed i disimpegni sono rivestiti in piastrelle di gomma e gli ambienti in moquette. Le facciate sono tinteggiate, i serramenti sono in legno di semplice fattura e con vetro semplice al piano terreno, più recenti e con vetro doppio al piano primo e con tapparelle in plastica. Le porte interne sono in legno. La dotazione impiantistica comprende l'illuminazione a soffitto, il riscaldamento con radiatori in ghisa e l'impianto di condizionamento ad aria.

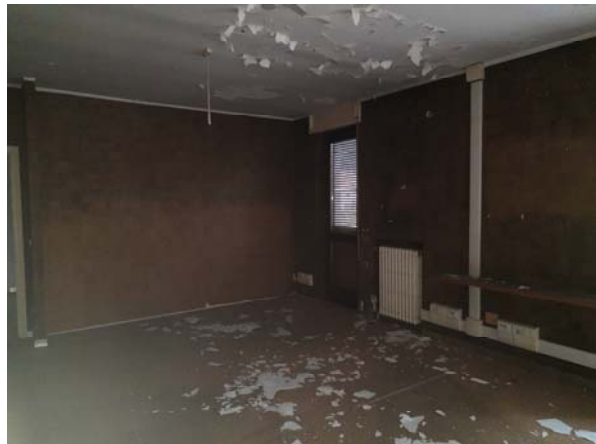
Interno fabbricato C)

L'immobile si presenta in stato di inutilizzo da anni in sufficiente stato manutentivo. Necessita di opere di manutenzione e ammodernamento oltrechè verifica della dotazione impiantistica. Si rilevano rigonfiamenti e scrostamenti da umidità puntualizzati sul vano scala e in alcuni punti degli uffici- magazzini.

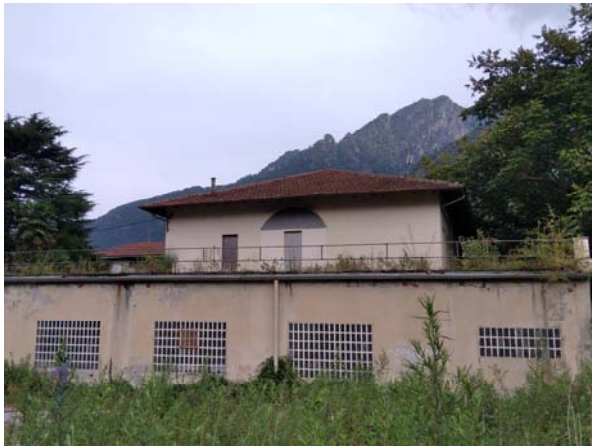
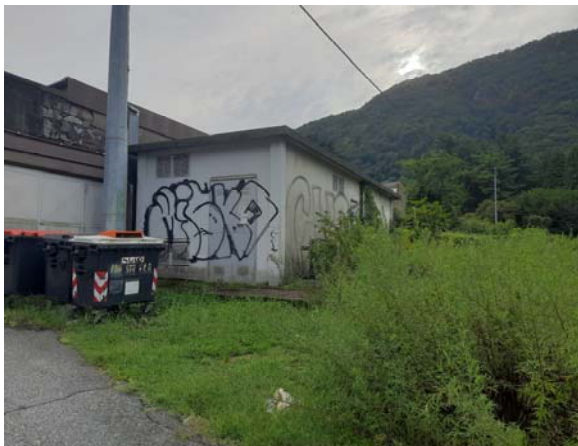
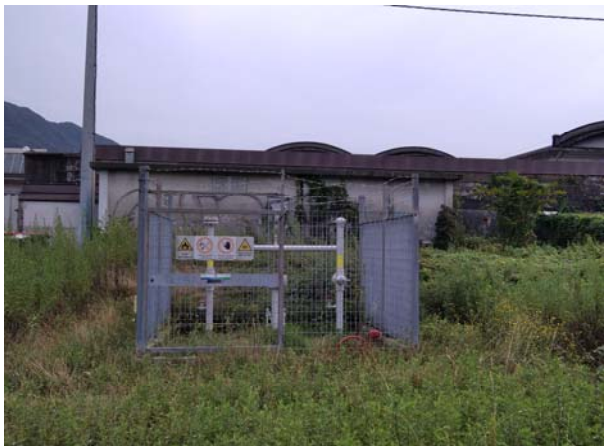
Esterno fabbricato D)

Porte di accesso perimetrali in metallo. Finestrature sul fronte ovest in vetrocemento. Parapetto della terrazza in profilati metallici.

L'immobile si presenta esternamente in apparentemente in sufficiente stato di manutenzione, ma si rileva crollo di porzione del solaio di copertura dei magazzini al piano terra che ne rende tutto l'immobile inagibile.

Si segnala la necessità di messa in sicurezza del corpo D) non agibile e pericolante a causa del crollo di porzione della soletta di copertura.

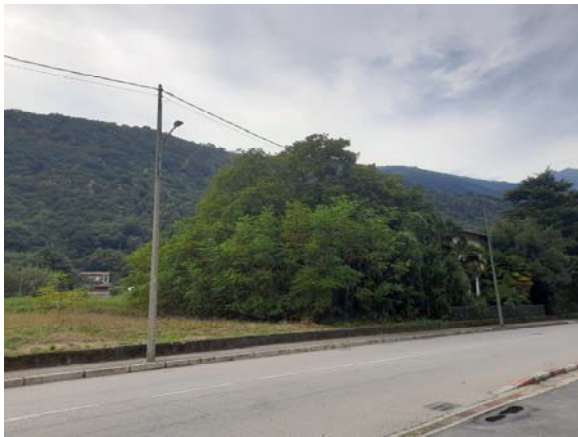
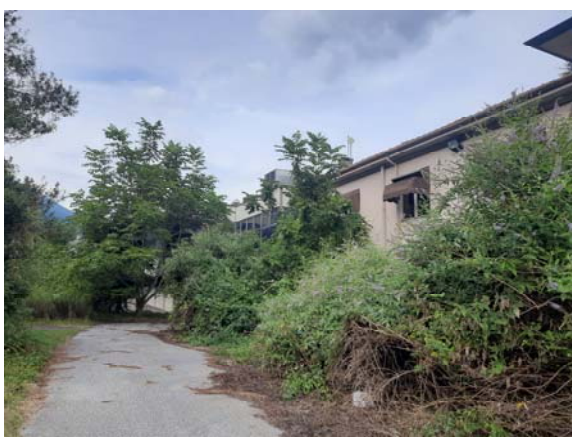
Area esterna E-F-G-H)

L'area si presenta in parte pavimentata e asfaltata per il parcheggio delle auto, in parte libera sistemata a verde incolto.

Essendo il complesso non utilizzato da anni l'area risulta in stato di abbandono. E' presente vegetazione spontanea in più punti dell'area; le porzioni in aderenza ai fabbricati con pavimentazione presentano ammaloramenti e necessità di ripristino.
